**التشويه والتلوث البصري لمدينة المكلا  
الأسباب والمعالجات**

**Distortion and Visual Pollution of the City of Mukalla  
the Reasons and Treatments**

## التشويه والتلوث البصري لمدينة المكلا الأسباب والمعالجات

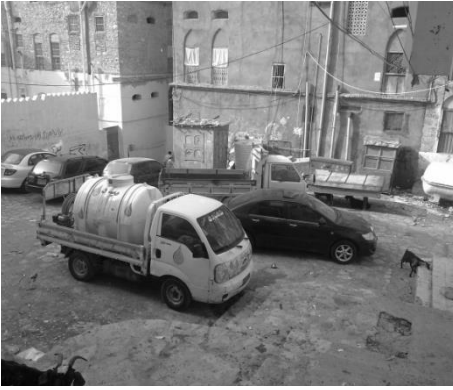
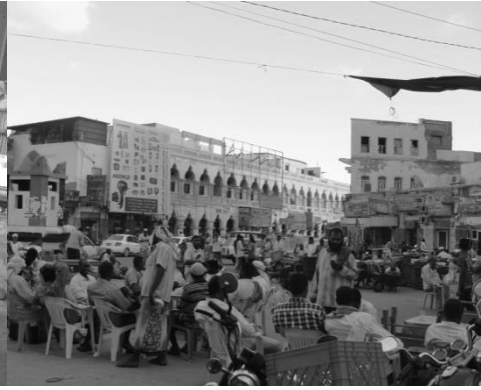
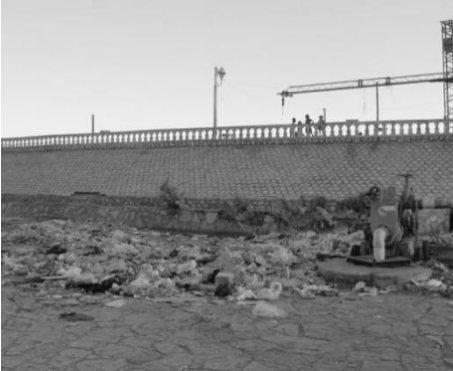
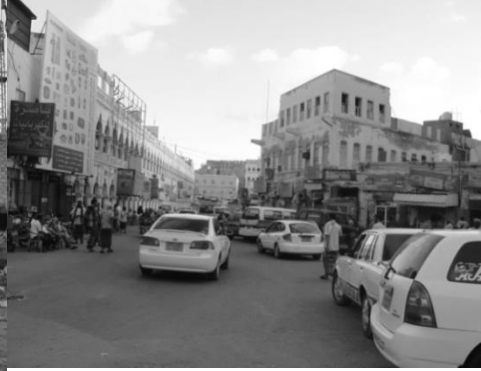
شكل رقم (3) يوضح المساحات المفتوحة

دراسة العلاقة بين المغلق والمفتوح: وقد تم تحديد نوع النسيج العمراني للمنطقة حسب نوع الطراز للحفاظ عليه، وتحديد الفراغات والمساحات المفتوحة بالنسيج العمراني، وطريقة توزيعها، وبحث مدى كفايتها وكفاءتها في مدينة المكلا القديمة، وهذه المساحات المفتوحة تستخدم كأماكن تجمع للناس في المقاهي، وكمواقف للسيارات، وأماكن للترفيه، وهي غير كافية نسبياً للأحياء وما يجاورها، فهي تتعرض لبعض المشاكل؛ كالازدحام المروري الذي يتخللها، وتجمع القمامة فيها، وغير ذلك من الملوثات البصرية، كما هو موضح في الشكل (3).

مساحات مفتوحة كمواقف للسيارات.

مساحات مفتوحة كأماكن تجمع للناس.

المساحات المفتوحة وتجمع القمامة.

المساحات المفتوحة والإختراق المروري.

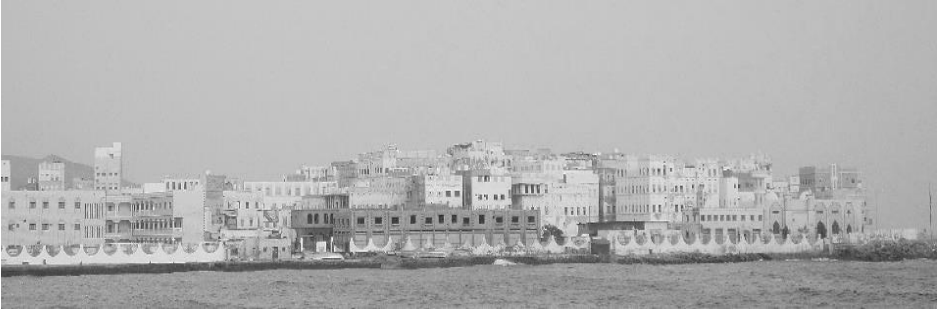
شكل رقم (4) دراسة الواجهات وتحليل خط السماء (حي الشهيد).

- نلاحظ في الواجهة أدناه شكل (٤) وجود تنافر في بعض الأماكن من الموقع حيث تظهر المباني الحديثة بواجهاتها الغربية البعيدة عن التراث، وكذلك المواد البنائية المستوردة والحديثة على البيئة العمرانية المحلية في مدينة المكلا القديمة.

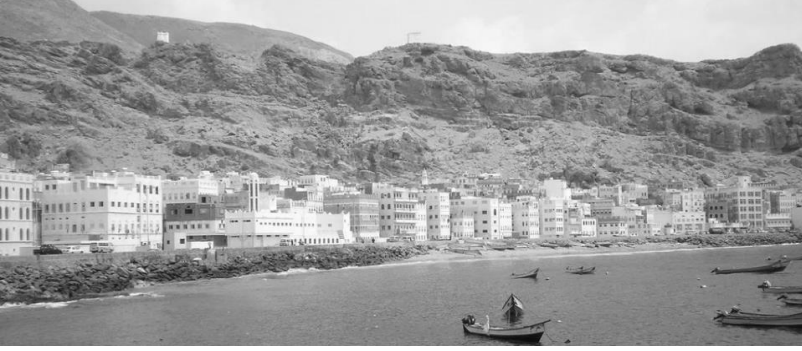
شكل رقم (5) دراسة الواجهات وتحليل خط السماء (حي الشهيد).

- نلاحظ في الواجهة أدناه شكل (٥) حيث سيطرت الواجهات التقليدية على طول الشريط الساحلي مع وجود نسبة قليلة من المباني الحديثة بواجهاتها الغربية البعيدة عن التراث، ولكن بارتفاعات غير متباينة عن المباني القديمة ذات الطابع التقليدي والأثري.

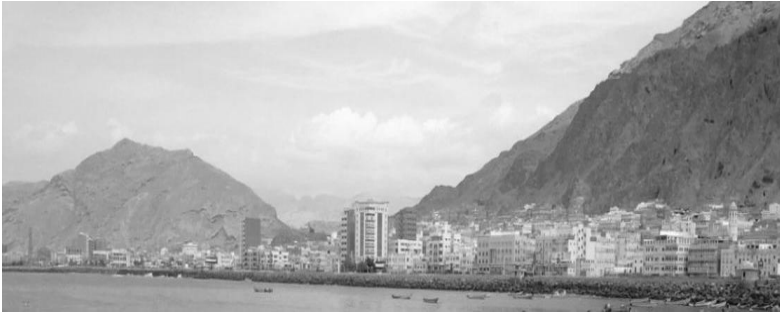
شكل رقم (6) دراسة الواجهات وتحليل خط السماء (حي السلام).

- نلاحظ في الواجهة أدناه شكل (٦) وجود تنافر في بعض الأماكن من الموقع حيث تظهر المباني الحديثة بواجهاتها الغربية البعيدة عن التراث وارتفاعاتها العالية نسبياً بين المباني القديمة ذات الطابع التقليدي والأثري. ويظهر التباين بين واجهات المباني واختلاف ارتفاعها بشكل واضح وقوي، فليس هناك تشابه وانسجام بين الواجهات، ولا بين الواجهات والبيئة العمرانية المحلية.

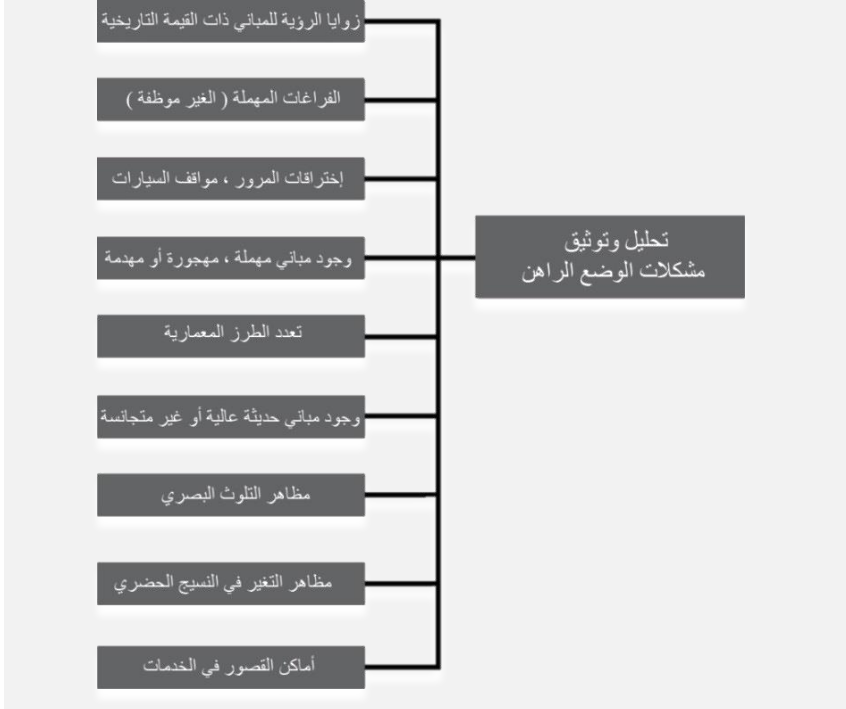
مخطط (2) محاور تحليل وتوثيق مشكلات الوضع الراهن. (المصدر الباحثان).

أخذت لقطات مصورة على طول الشارع الرئيسي والفرعي، لدراسة تتابع زوايا الرؤية والتغيرات التي تحدث بها، ويمكننا من خلال هذه الدراسة استخلاص المشاكل التالية كما هو مبين في المخطط أدناه (٢):

١. تشوش مداخل الشوارع والفراغات الرئيسية والفرعية بالتقاطعات المرورية واللوائح الإعلانية وكابلات الكهرباء والهاتف وغيرها. شكل (٧).
٢. أن معظم المباني القديمة ذات الطابع المميز والقيمة التاريخية وخاصة التي على الشارع القديم غير واضحة بصرياً، بسبب المباني الحديثة، ولوحات الإعلانات التي حجبت الرؤيا عنها، وعملت على تشويهها بصرياً، كما هو موضح في الشكل (٨).
٣. عدم وجود تتابع بصري مدروس لزوايا الرؤية الهامة، ووجود تشويه بصري يحجب الرؤية، شكل (٩).

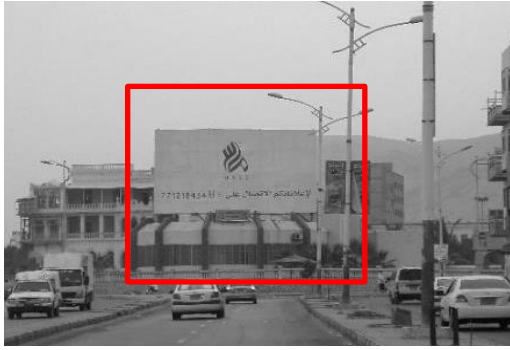
شكل رقم (8) مبنى مكتبة الطفل حديث، ولوحة الإعلانات من فوقه حجبت الرؤية عن قصر السلطان القعيطي، وهو من المباني ذات القيمة التاريخية.

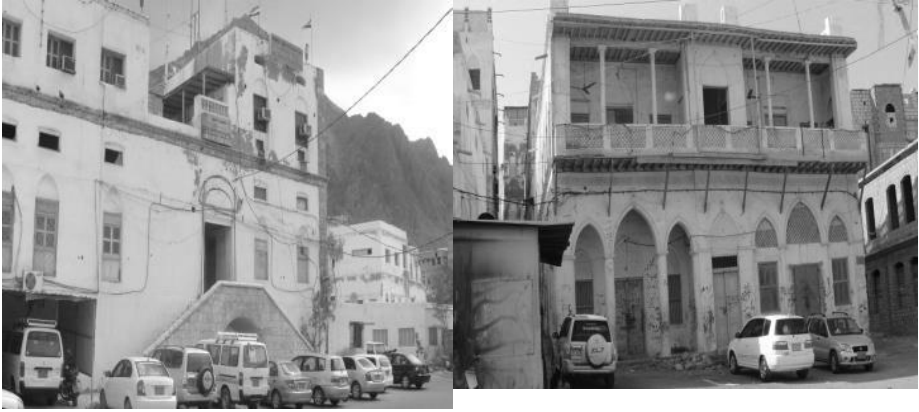
شكل (١٠) المرور الآلي والتشويه البصري للمباني ذات القيمة التاريخية.

زوايا الرؤيا للمباني ذات القيمة التاريخية: نلاحظ التشويش الشديد الذي يحدثه المرور الآلي في الصورة البصرية، وهو يعوق انسياب حركة المشاة كما هو مبين بالشكل (١٠). كما تفتقر المباني ذات القيمة التاريخية إلى أعمال الصيانة والترميم، شكل (١١)، مما يهدد بانهارها وضياع معالمها الغنية بالعناصر المعمارية، التي تمثل مرحلة تاريخية من مراحل المدينة القديمة.

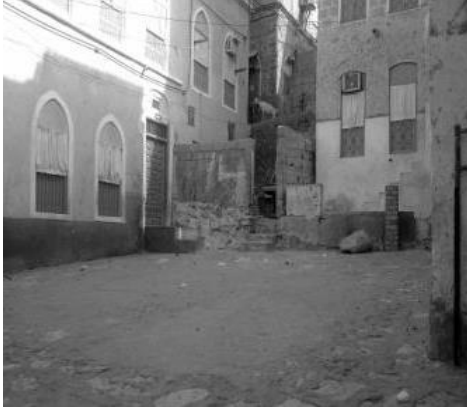
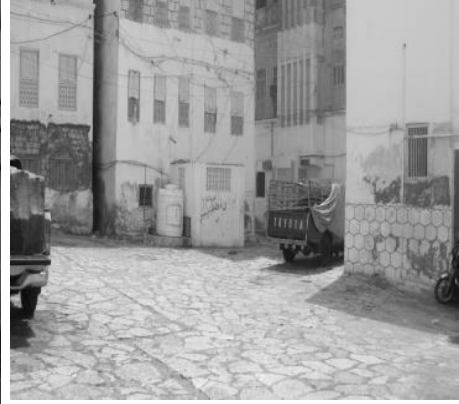
شكل (12) الساحات العامة غير الموظفة بالشكل الفعال.

الفراغات المهملة (غير الموظفة): توجد بالمدينة القديمة عدد كبير من الساحات العامة، إلا أن هذه الساحات غير موظفة بالشكل الفعال بحيث تخدم المصلحة العامة، كما هو موضح بالشكل (١٢). كما إننا نلاحظ أن هذه الساحات والفراغات مهملة من حيث التنسيق، مما أدى إلى استخدامها في الأنشطة التجارية العشوائية وغير المنظمة شكل (١٣).

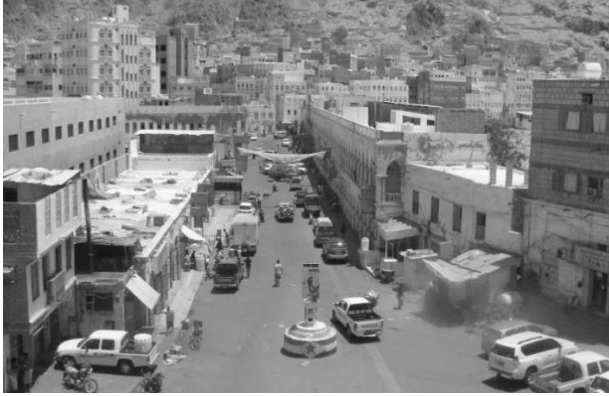
شكل (14) الاختراق المروري الآلي في المنطقة.

اختراقات المرور الآلي ومواقف السيارات: من خلال الزيارات الميدانية التي قام بها الباحثان للمدينة القديمة لوحظ وجود اختراقات كبيرة للمرور الآلي في المنطقة؛ فتسبب التشويش وعدم وجود وضوح في الصورة البصرية؛ مما يؤدي إلى الصعوبة في إدراك وفهم

النسيج المعماري للمنطقة شكل (١٤). كذلك وجد انعدام لمواقف السيارات مما أدى إلى اصطافاف أصحاب المركبات في الشارع العام، وأمام المحلات، مما أعاق حرية المرور الآلي والمشاة، بالإضافة إلى تشويه للصورة البصرية شكل (١٥). كما انعدمت في شوارع المدينة القديمة مسارات معينة لخطوط السير المختلفة؛ فترى شاحنات النقل والحافلات والسيارات الصغيرة في مسار واحد، شكل (١٦).

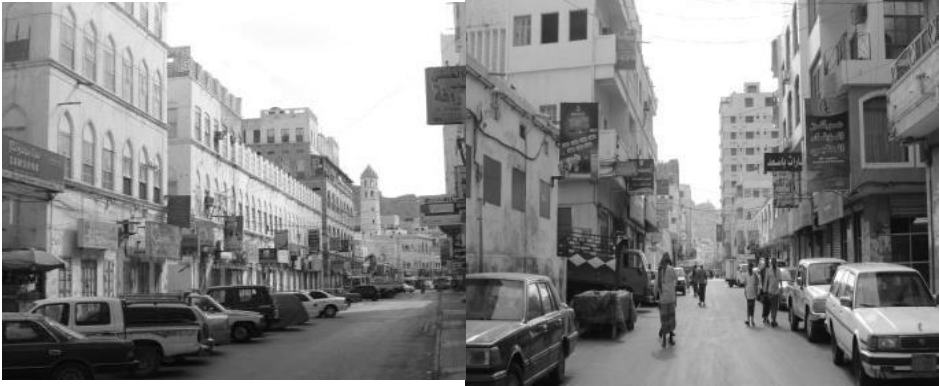
شكل (15) انعدام مواقف السيارات أدى إلى اصطافافها أمام المحلات وتضييق الحركة.

- تحديد نمط ونظام لكل شارع واللوحات الإعلانية.
- تنظيم حركة المركبات والمشاة ، وإيجاد مواقف للسيارات
- وضع لوحات إرشادية.
- وضع سلال للنفايات.
- إزالة البسطة والأكشاك والمناطق العشوائية التي تشكل مصدر التشويه البصري.
- ترميم الأبنية القديمة.
- وضع قوانين وأنظمة تختص بتطوير المظهر الجمالي والبصري لوسط المدينة.
- السعي لتوفير الدعم المالي لتنفيذ إعادة تصميم المدينة وتنفيذ مشاريع لتطوير المظهر البصري والجمالي للمدينة.
- ضرورة الاهتمام بالقوانين التي تساعد على الحد من انتشار ظاهرة التلوث البصري.

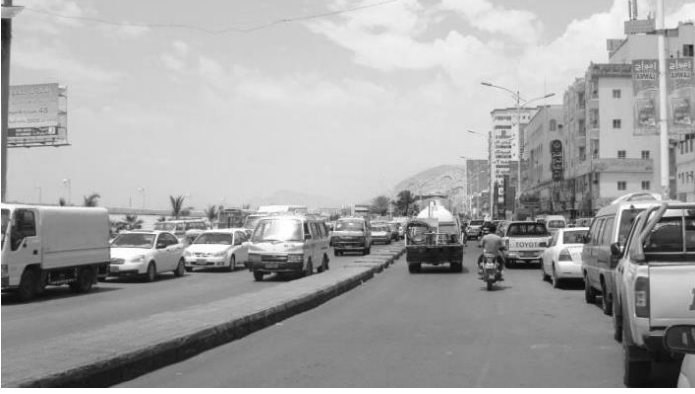
شكل (16) اختلاط مسارات الحركة لخطوط مختلفة مثل شاحنات النقل وحافلات الأجرة. تعدد الطرز المعمارية: توجد بالمنطقة عدد من المباني الحديثة ذات طرز مختلفة (مستحدثة)، تم بناؤها بجوار بعض المباني ذات الطابع القديم، بشكل عشوائي وغير مدروس، ولا يتناسب مع النمط الموجود مسبقا، كما نلاحظها شكل (17). كما نلاحظ بعض واجهات المباني الجديدة بدون تشطيب حيث تشوه الصورة البصرية العامة، شكل (18).

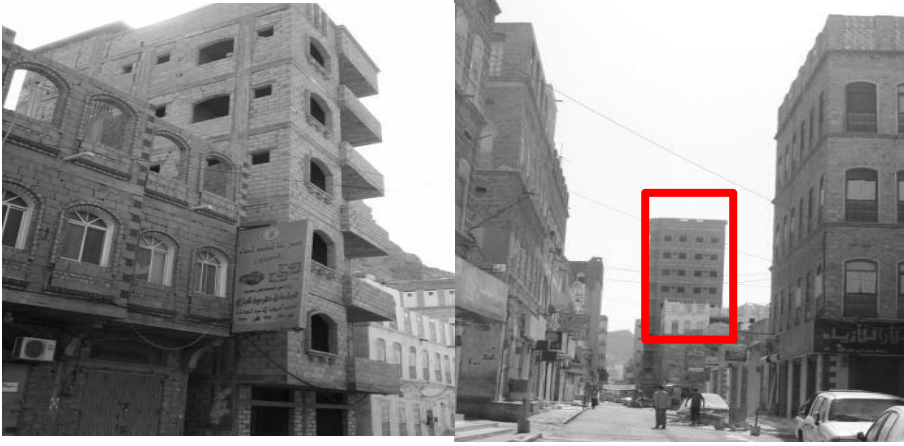
شكل رقم (18) واجهات المباني الجديدة بدون تشطيب.

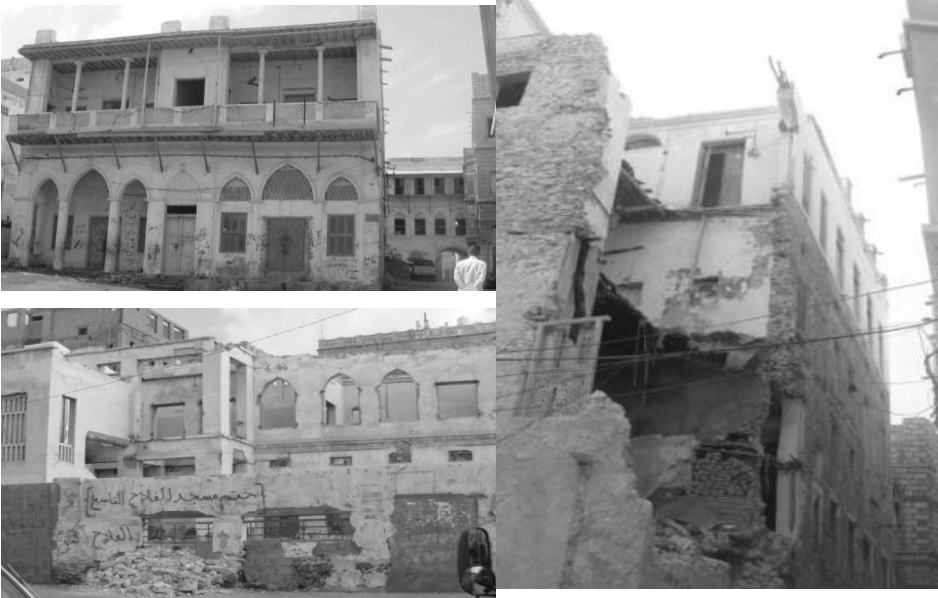
وجود مبان مهمل، مهجورة، أو مهدمة: توجد نسبة قليلة من المباني المهمل والمهجورة أو المهدمة جزئياً أو كلياً في المنطقة، ويمكن ترميمها وإعادة تأهيلها أو هدمها والاستفادة من الفراغات الناتجة لخدمة تحسين الصورة البصرية، بما يتماشى مع الشكل العمراني الموجود بالمنطقة، وجعلها ذات قيمة معمارية متميزة شكل (19).

شكل رقم (19) المباني المهمل والمهجورة والمهدمة.

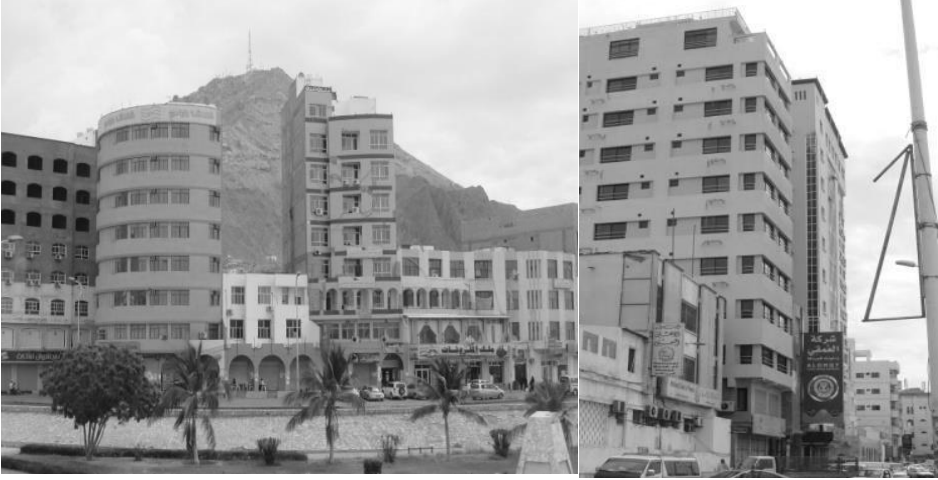
توجد العديد من المباني الحديثة العالية، أحدثت تغيرات غير مدروسة لخط السماء الأصلي للمنطقة، مما تسببت في تغيير الطابع المعماري المميز للمنطقة. شكل (٢٠).

شكل (٢٠) مبان حديثة عالية وغير متجانسة.

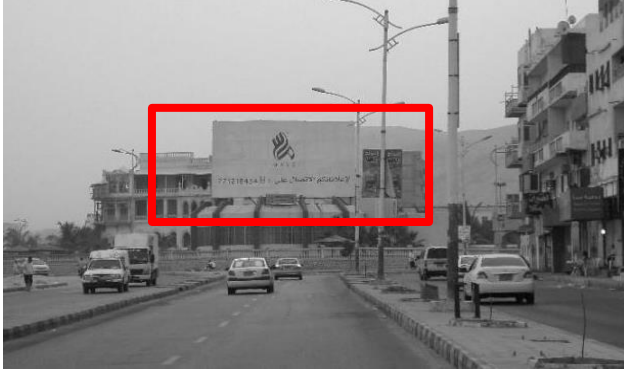
- وجود بعض المباني الحديثة التي تشوه المنظر العام للمعالم الأثرية. شكل (أ - ٢١).
- وجود الكثير من الإعلانات الكبيرة الموجودة فوق المباني مشوهة للمنظر العام للشوارع. شكل (ب - ٢١).
- توجد الكثير من التعديات من انتهاك بعض الباعة لأماكن المخصصة لحركة المرور الآلي، ومرور المشاة وبيع سلعهم بطريقة عشوائية وغير منظمة. شكل (ج - ٢١).

شكل (أ) (٢١-) المباني الحديثة التي تشوه المنظر العام للمعالم الأثرية

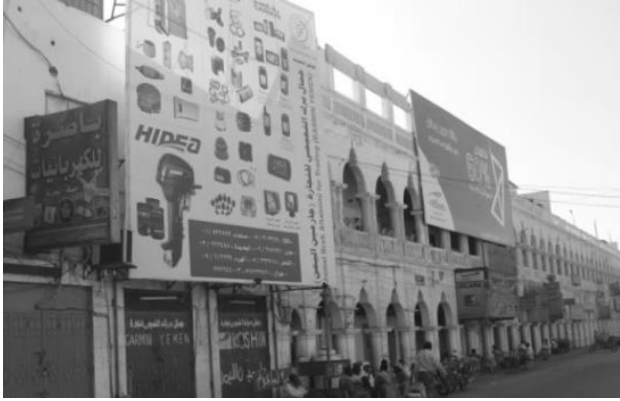
شكل (ب) (٢١-) الإعلانات الكبيرة الموجودة فوق المباني المشوهة للمنظر العام للشوارع

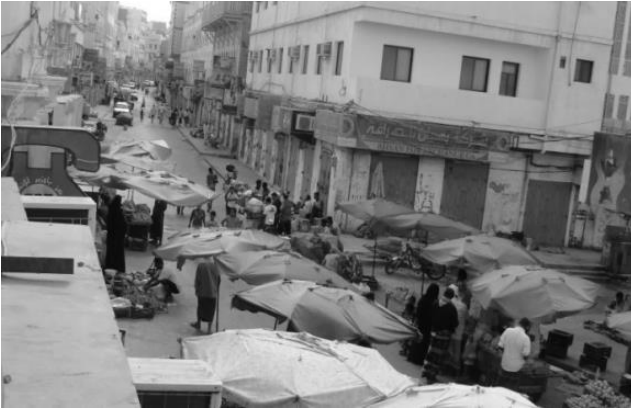
شكل (ج) (٢١-) التعديات من بعض الباعة للأماكن المخصصة لحركة المرور الآلي  
ومرور المشاة.

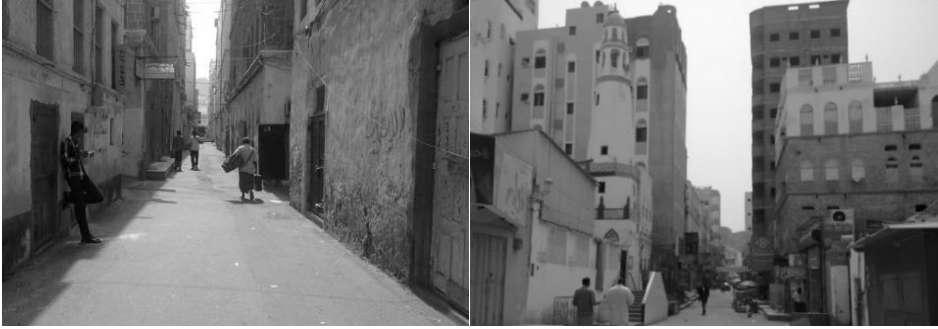
إن ظهور المركبات كإحدى إنجازات الثورة الصناعية في وسائل النقل، وواحدة من أبرز معالم التطور التقني، واختراقها لأجزاء النسيج الحضري عبر شوارع واسعة، يعد واحداً من أهم أسباب فقدان النسيج الحضري التقليدي وتغير خصائصه، لاسيما أن عملية فتح الشوارع لا تراعي في معظم الأحيان الأهمية التاريخية أو القيمة المعمارية للأبنية؛ بسبب ما تستلزمه الخصائص الهندسية للشوارع من استقامات وتعامد للتقاطعات، كما هو موضح في الشكل (٢٢).

شكل رقم (22) اختراق الشوارع الإسفلتية للنسيج الحضري التقليدي (حي السلام).

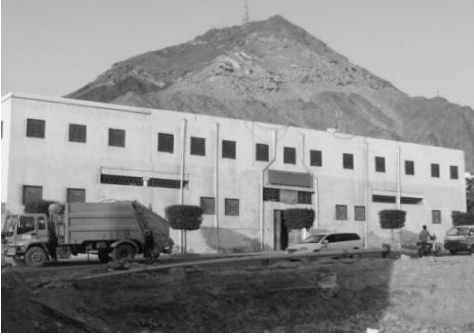
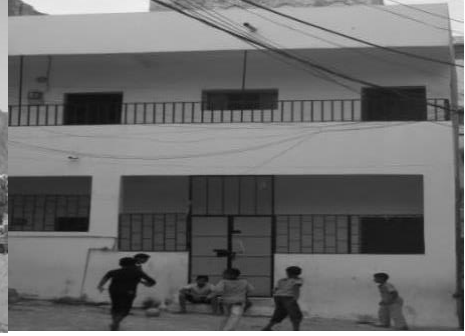
### شكل رقم (23) الخدمات التعليمية.

من خلال زيارتنا الميدانية لمنطقة الدراسة لاحظنا أن أغلب الأحياء فيها تفتقر إلى بعض الخدمات الأساسية، إضافة إلى افتقارها للمساحات المفتوحة والخضراء. فالخدمات الأساسية تكاد تكون معدومة، فمن الناحية التعليمية لا توجد ثانوية خاصة بالأولاد بالموقع، مع مدرسة ابتدائية للبنات في حي السلام وحي الصيادين؛ فوجود مدرسة ثانوية واحدة خاصة بالبنات غير كاف. كما توجد روضة واحدة تقع بطرف المدينة القديمة (حي حطينة) شكل (٢٣)، وهذه غير كافية؛ لأن المدينة تأخذ الشكل الشريطي في تخطيطها.

روضة ٣٠ نوفمبر.

مدرسة ابتدائية (حي الصيادين).

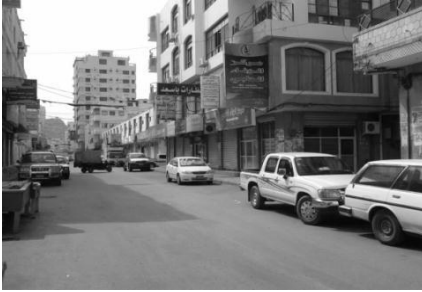
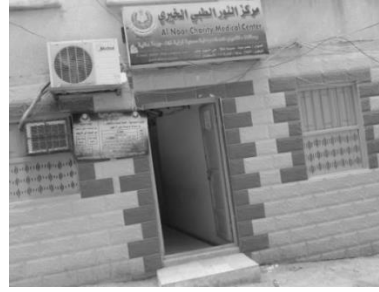
### شكل رقم (24) الخدمات الصحية.

أما الناحية الصحية فتكاد تكون معدومة في كل من حي الشهيد خالد وحي الصيادين والسلام، إلا من بعض العيادات الخيرية الصغيرة التي هي عبارة عن جزء في الدور الأرضي في بعض المباني السكنية شكل (٢٤).

مركز الوفاء الطبي (حي السلام).

مركز النور الطبي (حي الشهيد).

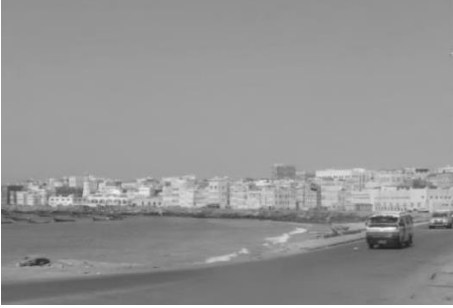
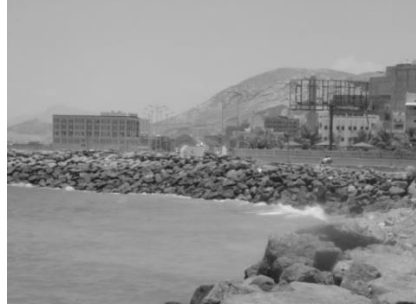
شكل رقم (٢٥) الخدمات الترفيهية.

أما من الناحية الترفيهية فقد فقدت المدينة القديمة معظم الأماكن الترفيهية التي كانت حاضرة فيها؛ وذلك بسبب عدد من الأعمال غير القانونية وغير المدروسة، أو حتى بسبب الحاجة لذلك؛ فقد فقدت المدينة معظم سواحلها الرملية التي كانت تعد منطقة ترفيهية رئيسية بالمدينة، ولم يبق لها من سواحلها الرملية إلا الجزء الصغير في الجهة الشرقية من حي الشهيد خالد (سيف حميد)، والجهة الجنوبية من حي السلام (بحر المشرف). شكل (٢٥).

سيف حميد

بحر المشرف

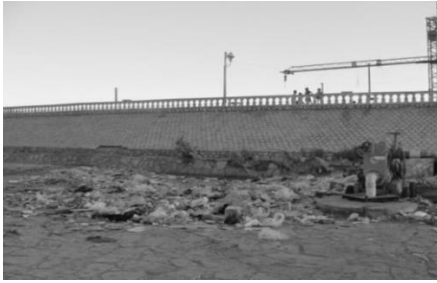
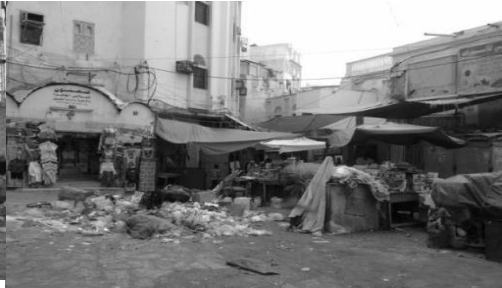
شكل رقم (26) النفايات والقمامة.

وشهدت المدينة القديمة بعض أعمال البناء العشوائي، خصوصاً في حي الصيادين؛ فقد تم بناء بعض المباني بشكل عشوائي في وسط بعض الساحات المفتوحة، مما أدى إلى فقدها لأهميتها ووظيفتها. كما تفتقر مدينة المكلا القديمة لأماكن تجميع القمامة بشكل حضاري، حيث نلاحظ النفايات تُكَب في أجزاء متفرقة عشوائياً تشوه المنظر الجمالي للمدينة المكلا القديمة. شكل (٢٦).

الكورنيش

سوق النساء
